**PERANAN PEMBAYANGAN PADA *COURTYARD*
TERHADAP PENGENDALIAN TEMPERATUR**
Studi Kasus:
Gedung Widya Puraya Universitas Diponegoro Semarang

TESIS

Disusun Dalam Rangka Memenuhi Persyaratan
Program Studi Magister Teknik Arsitektur

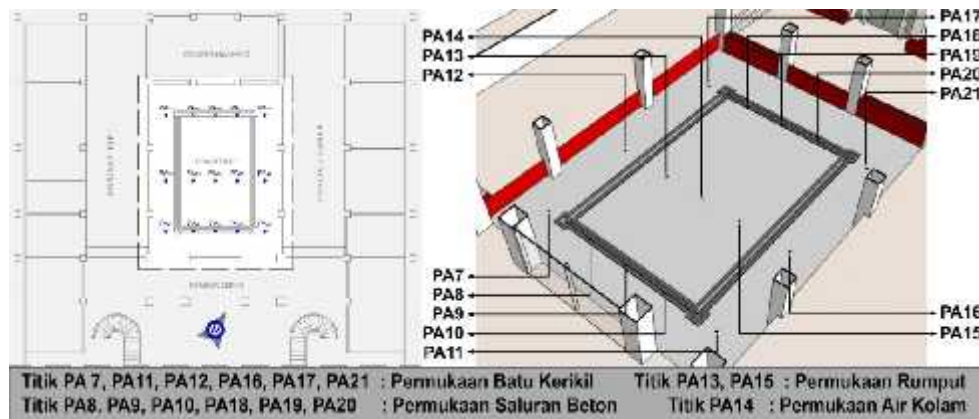
Gambar 3.2.
Titik Ukur Pada Bagian Tengah Courtyard
 Sumber: Olahan Penulis, 2015

Penempatan titik ukur di area lantai I dibagi pada lima bagian yakni pada area tengah *courtyard*, koridor bagian depan, koridor bagian kanan, koridor bagian kiri serta koridor bagian belakang.

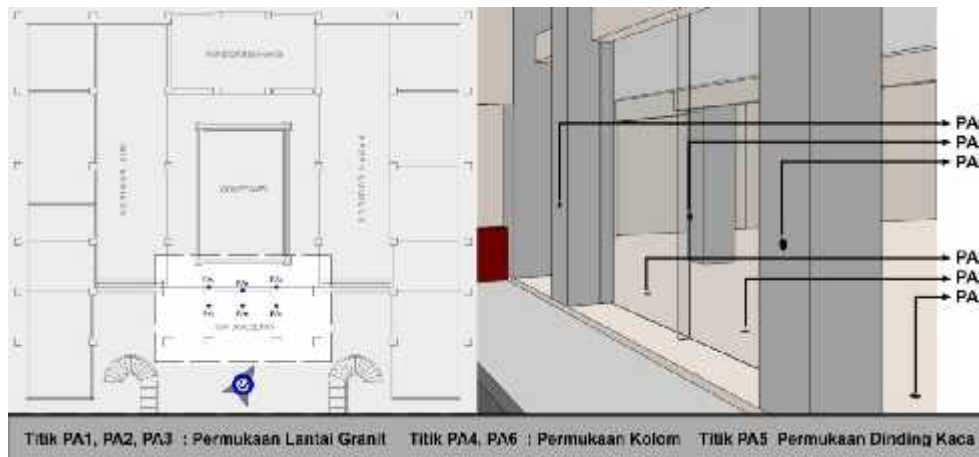
Gambar 3.3.
Titik Ukur Pada Koridor Bagian Depan Lt. I
 Sumber: Olahan Penulis, 2015

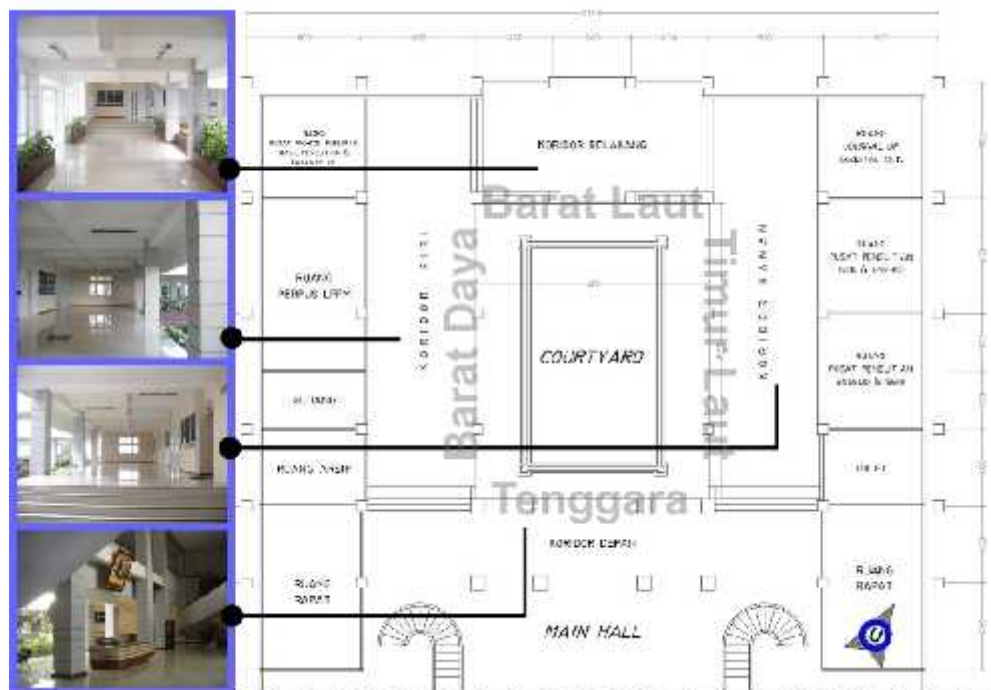
GAMBAR 4.6.
Denah Lt. 01 Area *Courtyard* Gedung Widya Puraya UNDIP Semarang
Sumber: Hasil Observasi Lapangan, 2015

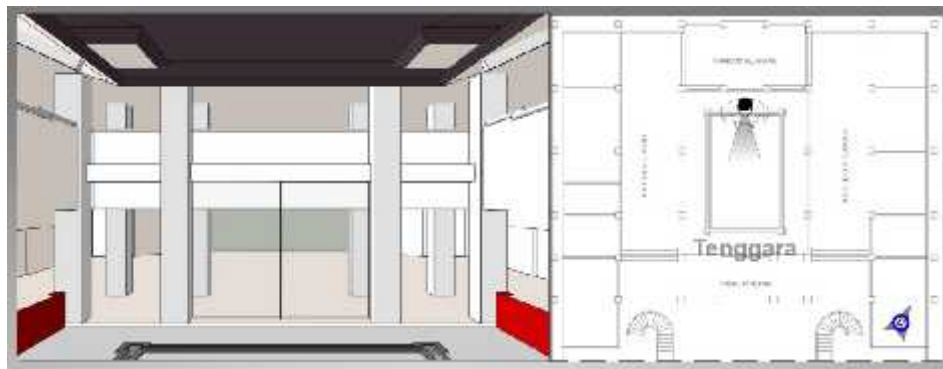
GAMBAR 4.8.

- Empat buah kolom beton yang merupakan terusan dari lantai I.
- Kanopi sekaligus balkon dengan finishing permukaan berupa acian semen serta diberi cat tembok berwarna putih dengan tinggi 1,9 m dan ketebalan 0,15 m.

Fasad Arah Tenggara Area Courtyard

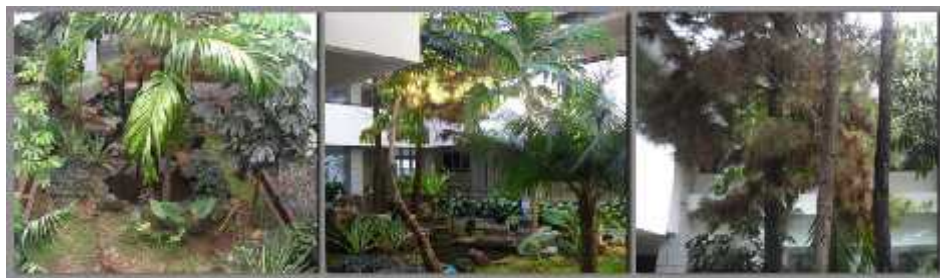
- Hard* Material, berupa material non-tanaman diantaranya saluran air dengan berfungsi untuk menampung air hujan yang jatuh dari atap. Di antara saluran air dan dinding batas lantai koridor terdapat hamparan batu kerikil. Di bagian tengah taman terdapat batu alam buatan yang berbentuk tebing dan mengelilingi kolam hias.

b. *Soft Material*, berupa elemen vegetasi yang didominasi oleh jenis tanaman pohon dan tanaman daun. Terdapat beberapa jenis pohon yakni pohon cemara jarum yang telah mencapai ketinggian $\pm 10 - 12$ meter, pohon lengkeng, dan jenis palem. Tanaman daun diantaranya adalah jenis *dieffenbachia* atau yang dikenal dengan daun bahagia yang ditanam pada sisi timur dan barat dinding batas lantai koridor serta di bagian dinding pembatas bagian utara. Pada bagian selatan terdapat tanaman jenis pakis. Di bagian tengah yakni area yang mengelilingi kolam hias terdapat hamparan rumput gajah. Di sekitar kolam pula terdapat tanaman *bromelia* dengan daun yang berwarna ungu tua. Tanaman daun lainnya yang ditanam atau ditempatkan seolah-olah tidak beraturan diantaranya adalah jenis *anthurium* yang berdaun lebar atau dikenal dengan istilah kuping gajah, tanaman *agave variegata* yakni jenis tanaman daun yang berduri serta pakis haji.

GAMBAR 4.12.
Elemen Lansekap Pada Area Courtyard Gedung Widya Puraya UNDIP Semarang
Sumber: Dokumentasi Penulis, 2015

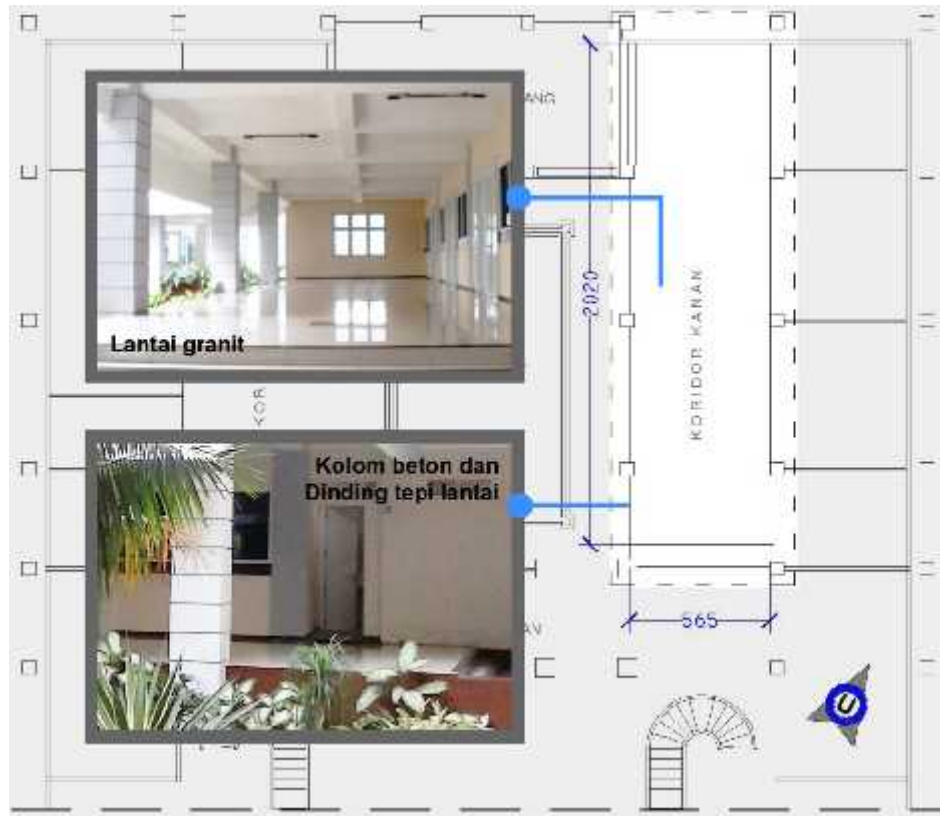
Luas area koridor bagian kanan adalah 114,14 m² dengan ketinggian lantai dari permukaan *courtyard* adalah 1 m. Material permukaan lantai yakni ditutupi granit sedangkan material permukaan pinggiran dinding lantai adalah acian semen dan finishing cat tembok dengan efek *glossy*. Kolom struktur

berdimensi 58 cm x 58 cm dengan material permukaan berupa acian semen dengan finishing cat tembok.

GAMBAR 5.4.
Material Permukaan di Area Koridor Bagian Kanan Lantai I
Sumber: Hasil Observasi Lapangan, 2015

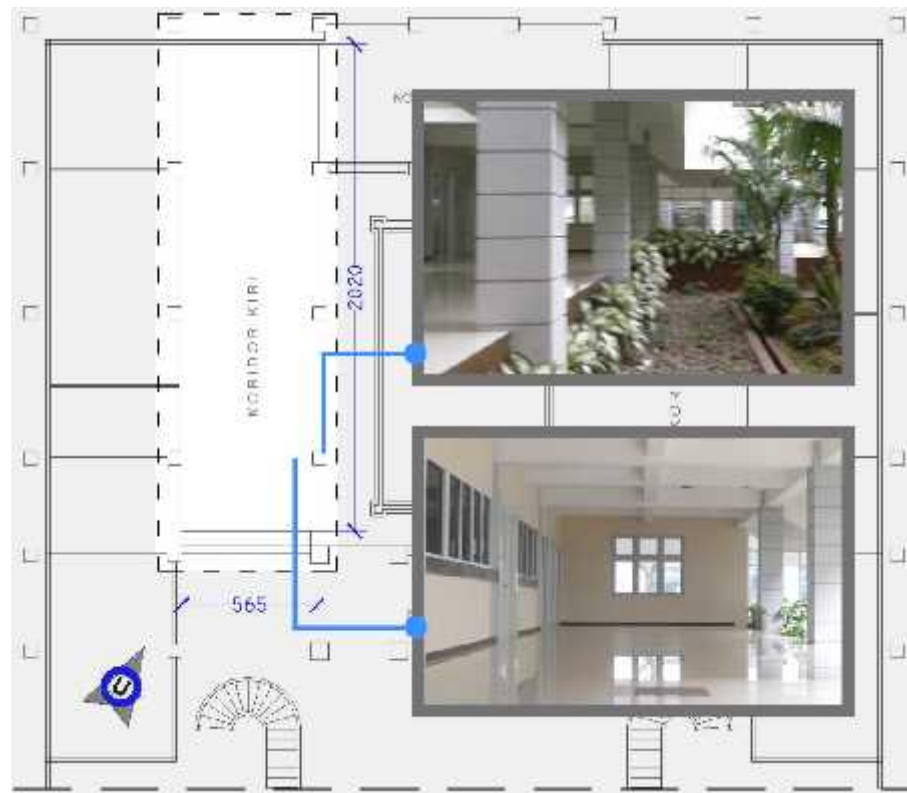
Area koridor bagian kiri memiliki kesamaan dengan koridor bagian kanan namun posisinya saling berlawanan arah. Luas area koridor bagian kiri seperti halnya koridor bagian kanan adalah 114,14 m² dengan ketinggian lantai dari permukaan *courtyard* adalah 1 m. Material permukaan lantai yakni ditutupi granit sedangkan material permukaan pinggiran dinding lantai

adalah acian semen dan finishing cat tembok dengan efek *glossy*. Kolom struktur berdimensi 58 cm x 58 cm dengan material permukaan berupa acian semen dengan finishing cat tembok.

GAMBAR 5.5.
Material Permukaan di Area Koridor Bagian Kiri Lantai I
Sumber: Hasil Observasi Lapangan, 2015

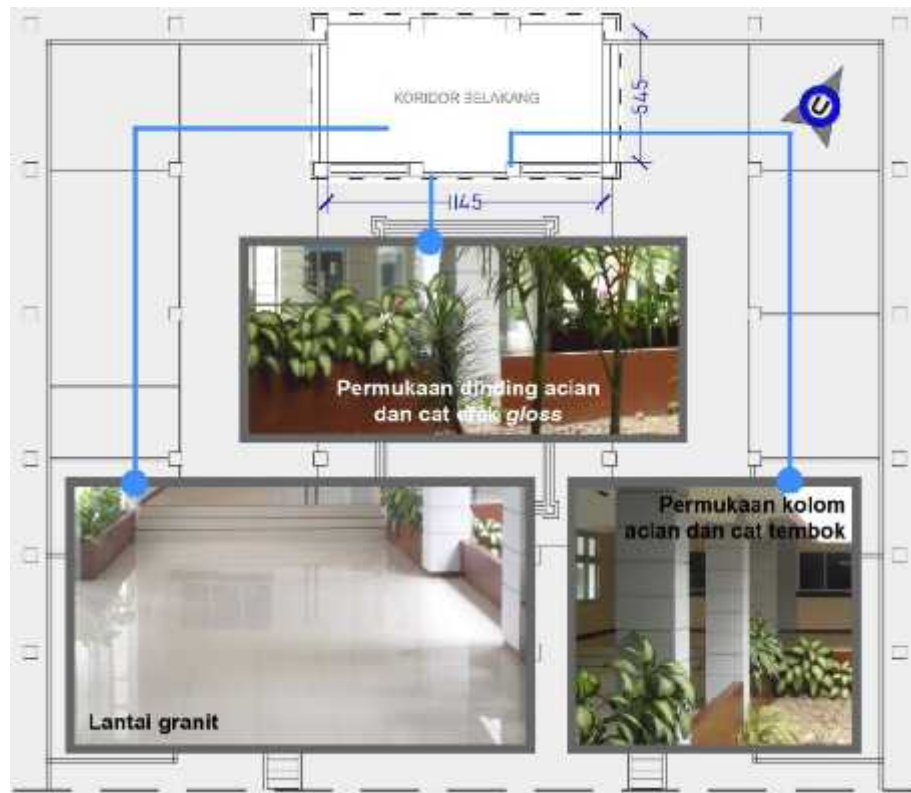
GAMBAR 5.6.
Material Permukaan di Area Koridor Bagian Belakang Lantai I
Sumber: Hasil Observasi Lapangan, 2015

dengan material permukaan berupa acian semen dengan finishing cat tembok.

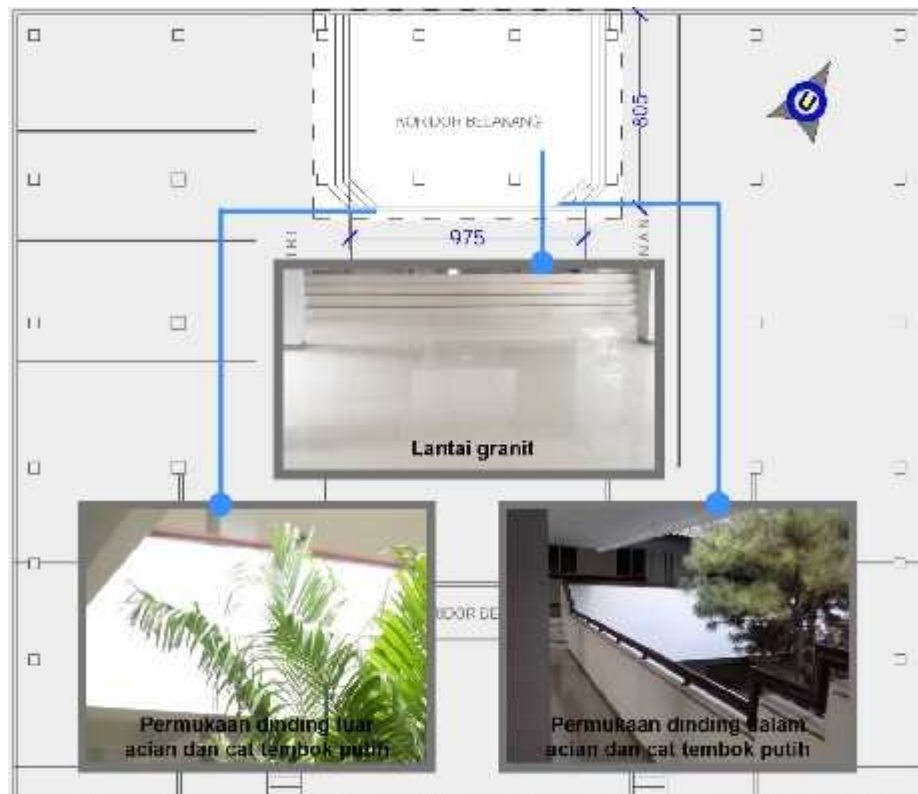
Luas area ini adalah 78,5 m², Material permukaan pada area ini meliputi granit sebagai penutup lantai, pada dinding balkon luar dan dalam berupa acian semen dengan finishing cat tembok berwarna putih.

GAMBAR 5.10.
Material Permukaan di Area Koridor Bagian Belakang Lantai II
 Sumber: Hasil Observasi Lapangan, 2015

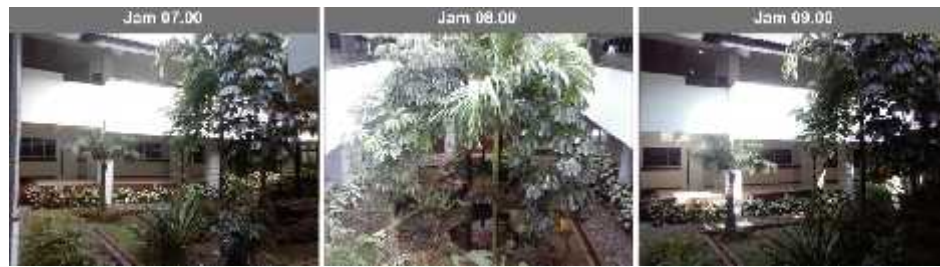
GAMBAR 5.16.
Kondisi Riil Bayangan di Bagian Tengah Courtyard 4 Juni 2015
Jam 07.00 - 09.00 WIB
 Sumber: Dokumentasi Penulis, 2015

Untuk membandingkan gambar hasil simulasi dapat dilihat pada gambar 5.16 yakni kondisi riil di lapangan hasil pengamatan jam 07.00 hingga jam 09.00.

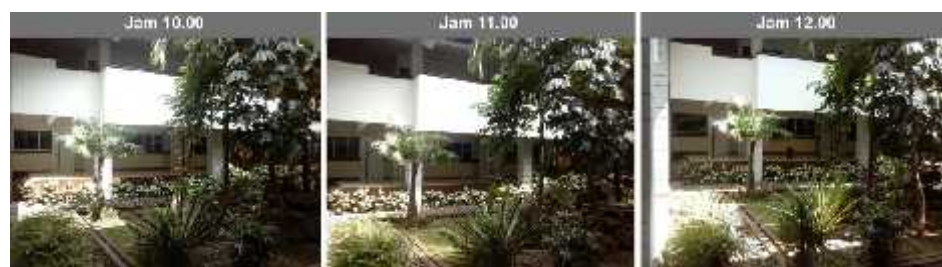
Di jam 12.00 kombinasi bidang bayangan dan bidang yang tersinari terus terjadi, titik-titik yang tersinari semakin bertambah yakni titik PA7, PA8, PA9, PA10, PA12, PA13 dan PA15, sedangkan titik PA14 terbayangi pohon serta titik PA11, PA16 terbayangi struktur bangunan bagian kanan dan titik PA 17, PA18, PA19, PA20, PA21 terbayangi oleh struktur bangunan bagian belakang. Pada jam ini merupakan puncak terjadinya penyinaran maksimal pada titik-titik ukur yang ada di area tengah *courtyard*.

GAMBAR 5.18.
Kondisi Riil Bayangan di Bagian Tengah Courtyard 4 Juni 2015
Jam 10.00 - 12.00 WIB
 Sumber: Dokumentasi Penulis, 2015

Hasil simulasi pembayangan dari jam 10.00 hingga jam 12.00 dapat dilihat pada gambar 5.17 dan untuk membandingkan dengan kondisi riil hasil pengamatan pada gambar 5.18.

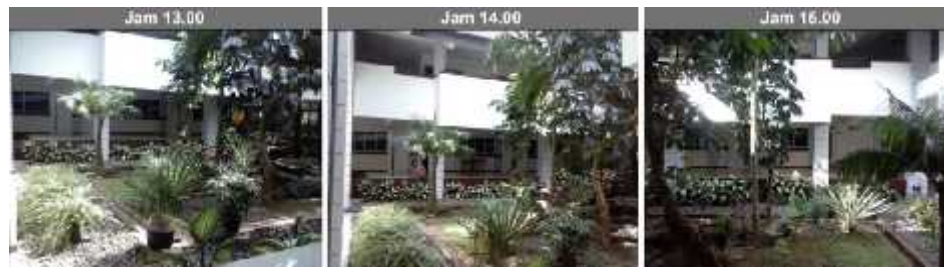
GAMBAR 5.20.
Kondisi Riil Bayangan di Bagian Tengah Courtyard 4 Juni 2015
Jam 13.00 - 14.00 WIB
 Sumber: Dokumentasi Penulis, 2015

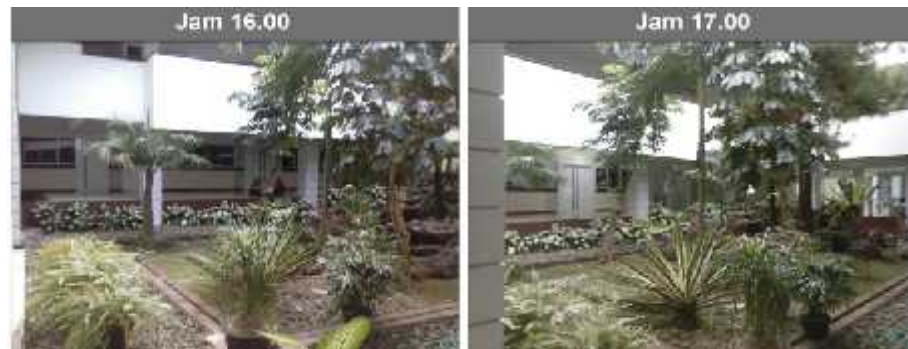
Seiring dengan perpindahan posisi matahari ke arah barat, pada jam 16.00 dan 17.00 seluruh titik pada area *courtyard* telah ditutupi oleh bayangan struktur bangunan bagian kiri. Hal ini dapat dilihat pada simulasi gambar 5.21. dan kondisi riil gambar 5.22.

GAMBAR 5.22.
Kondisi Riil Bayangan di Bagian Tengah Courtyard 4 Juni 2015
Jam 15.00 - 17.00 WIB
 Sumber: Dokumentasi Penulis, 2015

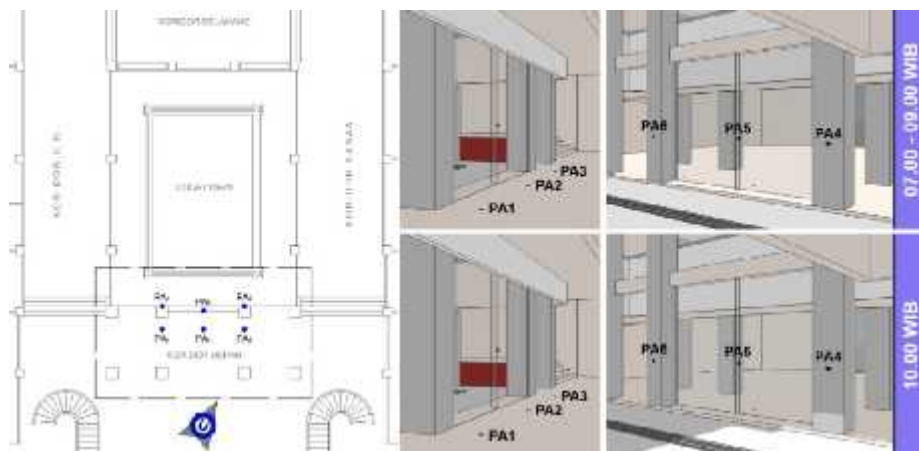
Pada jam jam 07.00 hingga jam 10.00 semua titik ukur di koridor bagian depan terbayangi oleh struktur bangunan itu sendiri. Titik-titik ukur di bagian ini berjumlah 7 titik yakni PA1, PA2, PA3 pada permukaan lantai granit, titik PA4, PA6 pada permukaan kolom beton bagian luar PA5 di permukaan dinding kaca bagian dalam dan luar. Gambar 5.23 merupakan gambar simulasi pembayangan pada jam 07.00 hingga jam 10.00.

GAMBAR 5.23.
Simulasi Pembayangan di Koridor Bagian Depan Lt. I 4 Juni 2015
Jam 07.00 - 10.00 WIB
 Sumber: Olahan Penulis Menggunakan Google Sketchup 8, 2015

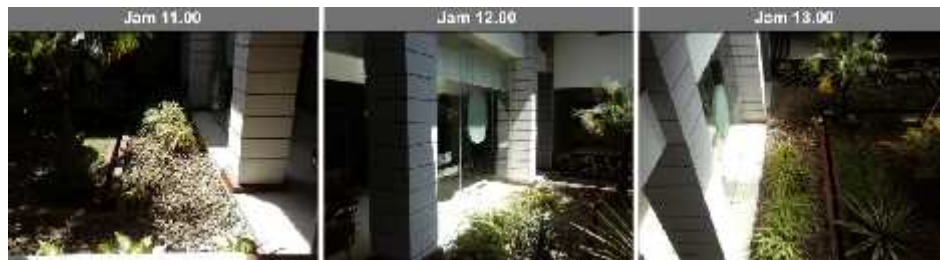
Selanjutnya di jam 11.00 kombinasi bidang yang terbayangi dan bidang yang tersinari terbentuk pada bagian ini. Sudut bayangan yang jatuh pada bagian fasad depan menyebabkan titik PA4 pada kolom luar dan PA5 pada dinding kaca bagian luar terkena sinar matahari sedangkan titik-titik lainnya masih terbayangi oleh struktur bangunan. Kemudian pada jam 12.00 posisi sudut bayangan semakin bergerak naik hingga mencapai permukaan lantai granit sehingga titik PA2 tersinari sedangkan titik PA1 dan PA3 terbayangi kolom. Di bagian fasad titik yang tersinari adalah masih titik PA4 dan PA5. Selanjutnya di jam 13.00 sinar matahari telah mencapai titik PA6, sedangkan PA1 dan PA3 pada permukaan lantai granit terbayangi oleh kolom. Pola bidang tersinari dan terbayangi jam 11.00 hingga jam 13.00 dapat dilihat pada gambar 5.24 yang merupakan gambar hasil simulasi dan gambar gambar 5.25 yang merupakan gambar kondisi riil sebagai perbandingan.

GAMBAR 5.25.
Kondisi Riil Bayangan di Koridor Bagian Depan Lt. I 4 Juni 2015
Jam 11.00 - 13.00 WIB
 Sumber: Dokumentasi Penulis, 2015

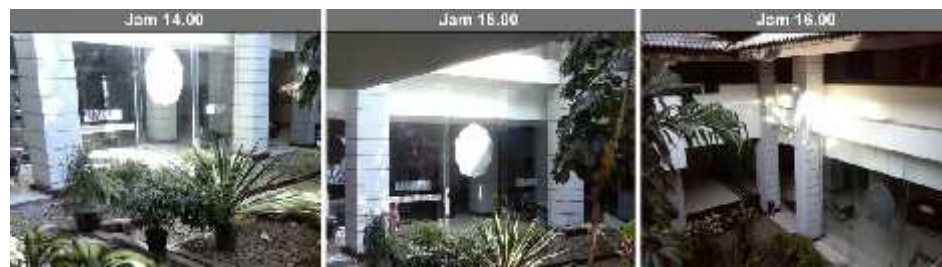
Pergeseran posisi matahari di jam 14.00 menjadikan perubahan pada kombinasi bidang terbayangi dan bidang yang tersinari terhadap titik-titik ukur. Titik PA2 masih tetap berada pada bagian yang tersinari demikian halnya dengan titik PA5 dan PA6, sementara titik PA1 dan PA3 terbayangi oleh kolom serta titik PA4 telah terbayangi oleh struktur bangunan bagian kiri. Pada jam 15.00 hingga jam 16.00 titik-titik yang tadinya tersinari menjadi

terbayangi yakni titik PA5 dan PA6 terbayangi oleh pohon dan titik PA1, PA2 dan PA3 terbayangi oleh struktur bangunan bagian kiri. Simulasi pembayangan pada jam 14.00 hingga jam 16.00 dan kondisi riil pembayangan dapat dilihat pada gambar 5.26 dan 5.27.

GAMBAR 5.26.
Kondisi Riil Bayangan di Koridor Bagian Depan Lt. I 4 Juni 2015
Jam 14.00 - 16.00 WIB
Sumber: Dokumentasi Penulis, 2015

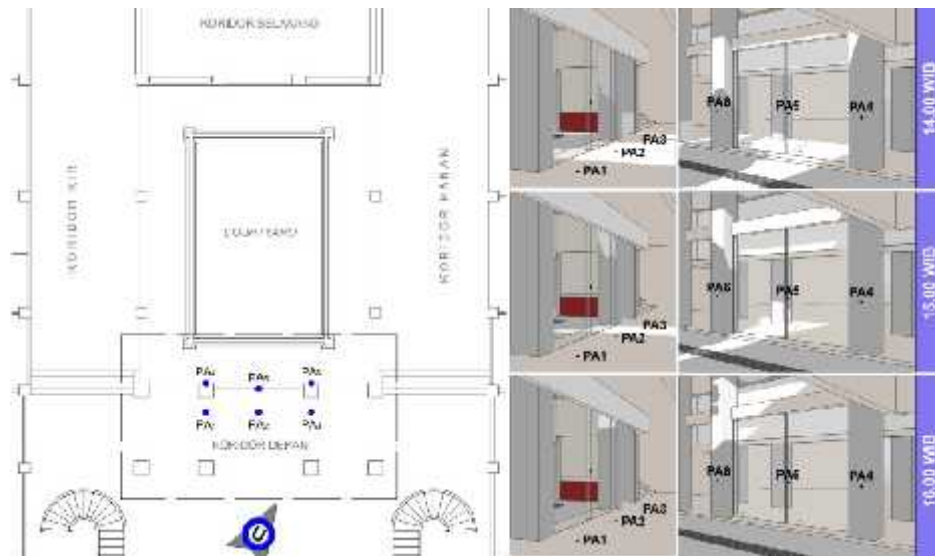
GAMBAR 5.27.
Simulasi Pembayangan di Koridor Bagian Depan Lt. I 4 Juni 2015
Jam 14.00 - 16.00 WIB
Sumber: Olahan Penulis Menggunakan Google Sketchup 8, 2015

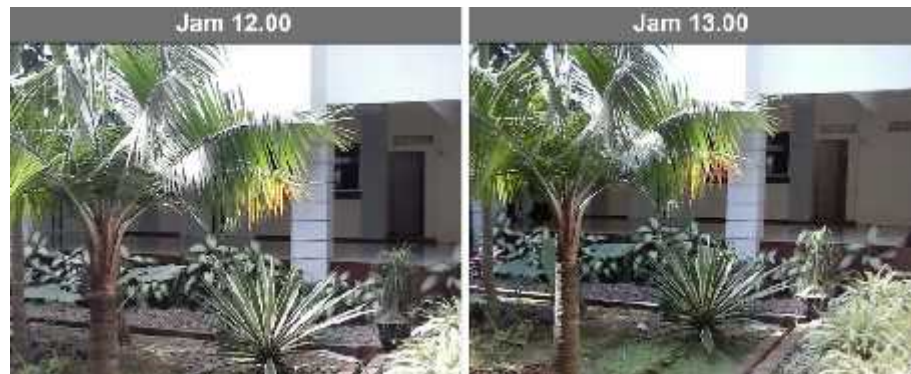
GAMBAR 5.30.
Kondisi Riil Bayangan di Koridor Bagian Kanan Lt. I 4 Juni 2015
Jam 12.00 - 13.00 WIB
 Sumber: Dokumentasi Penulis, 2015

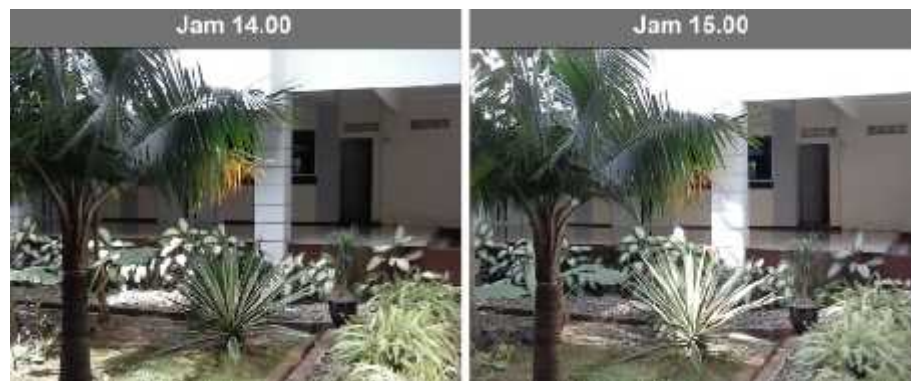
GAMBAR 5.32.
Kondisi Riil Bayangan di Koridor Bagian Kanan Lt. I 4 Juni 2015
Jam 14.00 - 15.00 WIB
 Sumber: *Dokumentasi Penulis, 2015*

Pada jam 16.00 hingga jam 17.00 bayangan memenuhi koridor bagian kanan lantai I sehingga seluruh titik terbayangi. Sesuai dengan analisis sudut bayangan dan posisi matahari, di jam 16.00 jam 17.00 bayangan dibentuk oleh struktur bangunan bagian kiri dan belakang. Gambar 5.31 merupakan simulasi pembayangan dari jam 15.00 hingga jam 17.00 sedangkan kondisi riil pembayangan ditunjukkan pada gambar 5.32.

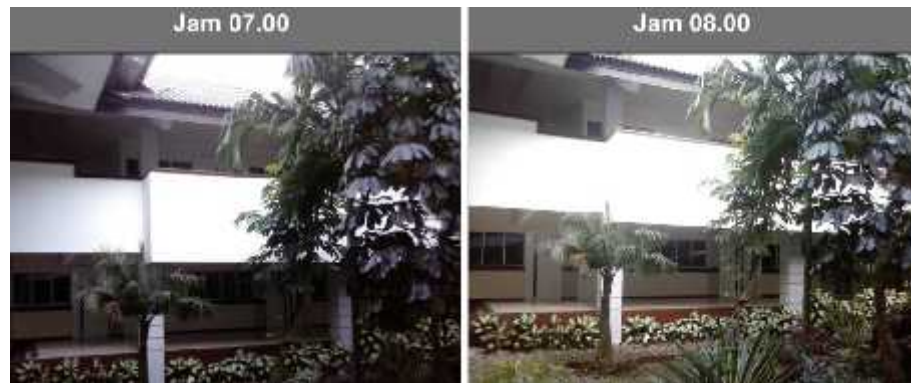
GAMBAR 5.34.
Kondisi Riil Bayangan di Koridor Bagian Kiri Lt. I 4 Juni 2015
Jam 07.00 - 08.00 WIB
 Sumber: *Dokumentasi Penulis, 2015*

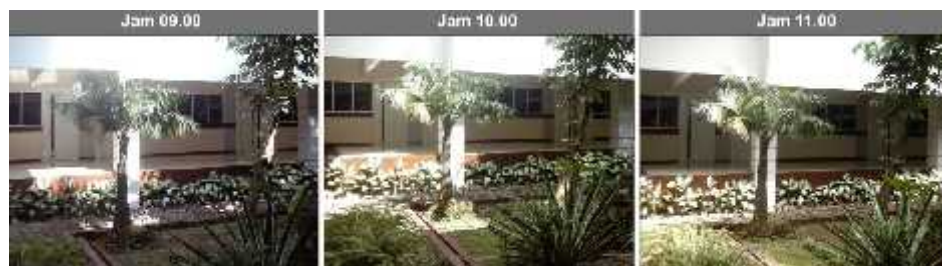
Selanjutnya di jam 09.00 kombinasi bidang yang terbayangi dan tersinari terbentuk pada bidang lantai, dinding tepian lantai dan kolom beton yang ada pada bagian ini. Bidang bayangan merupakan bentukan dari pembayangan struktur dinding balkon di lantai II serta pohon yang ada di area tengah *courtyard*, sehingga pada jam ini titik-titik yang tersinari yakni titik PA30, PA31, PA32, PA36 dan PA37, sedangkan titik PA33, PA34 dan PA35 terbayangi oleh pohon.

GAMBAR 5.36.
Kondisi Riil Bayangan di Koridor Bagian Kiri Lt. I 4 Juni 2015
Jam 09.00 - 11.00 WIB
 Sumber: Dokumentasi Penulis, 2015

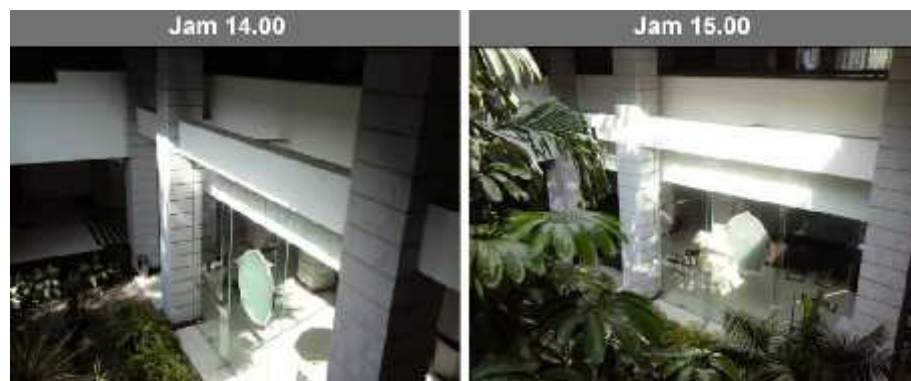
GAMBAR 5.42.
Kondisi Riil Bayangan di Koridor Bagian Depan Lt. II 5 Juni 2015
Jam 14.00 - 15.00 WIB
 Sumber: *Dokumentasi Penulis, 2015*

Pada dinding balkon bagian luar kombinasi bidang bayangan dan bidang tersinari terjadi mulai jam 14.00 hingga sebelum jam 17.00. Pada jam 16.00 sinar matahari mengenai salah satu titik pada dinding luar balkon yakni titik PB4. Pada jam 17.00 seluruh permukaan kembali terbayangi karena posisi matahari semakin condong ke barat dimana sudut bayangan semakin menciut semakin besar. Bayangan yang terbentuk merupakan bayangan dari struktur bangunan bagian kiri. Simulasi

pembayangan dapat dilihat pada gambar 5.41 dan 5.43 sedangkan foto kondisi riil sebagai perbandingan dapat dilihat pada gambar 5.42 dan 5.44.

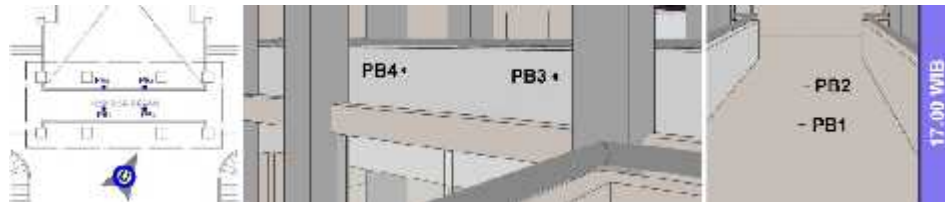
GAMBAR 5.43.
Simulasi Pembayangan di Koridor Bagian Depan Lt. II 5 Juni 2015
Jam 17.00 WIB
 Sumber: *Olahan Penulis Menggunakan Google Sketchup 8, 2015*

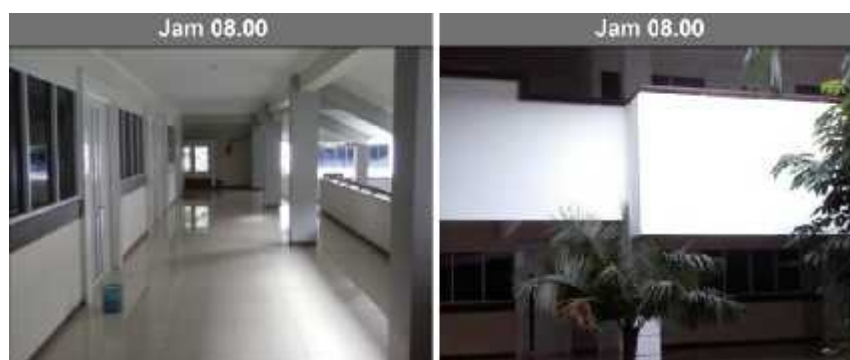
GAMBAR 5.48.
Kondisi Riil Bayangan di Koridor Bagian Kiri Lt. II 5 Juni 2015
Jam 08.00 WIB
 Sumber: *Dokumentasi Penulis, 2015*

Selanjutnya di jam 08.00 sinar matahari yang sudah memasuki area *courtyard* menyebabkan terbentuknya kombinasi bidang yang terbayangi dan bidang yang terkena sinar matahari pada lantai granit dan dinding luar balkon. Sinar matahari yang menerpa lantai balkon belum mencapai titik-titik ukur sedangkan pada dinding luar balkon titik yang terkena sinar matahari adalah titik PB12 dan PB14 sedangkan titik PB16 terbayangi oleh pohon.

kondisi riil di lapangan dapat dilihat pada gambar 5.48 dan gambar 5.49. Untuk gambar 5.48 pada saat gambar di jam tersebut diambil langit dalam kondisi berawan.

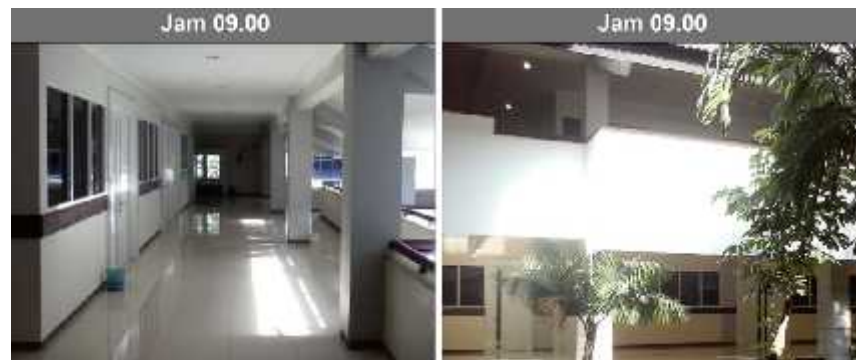
GAMBAR 5.49.
Kondisi Riil Bayangan di Koridor Bagian Kiri Lt. II 5 Juni 2015
Jam 09.00 WIB

Kemudian di jam 09.00 bidang terbayangi dan bidang tersinari yang terjadi pada lantai granit menyebabkan titik PB13 dan PB15 terkena sinar matahari sedangkan titik PB11 terbayangi oleh bayangan dinding balkon. Sementara di bagian luar titik PB12 dan PB14 berada pada bidang yang tersinari sedangkan titik PB16 terbayangi oleh pohon.

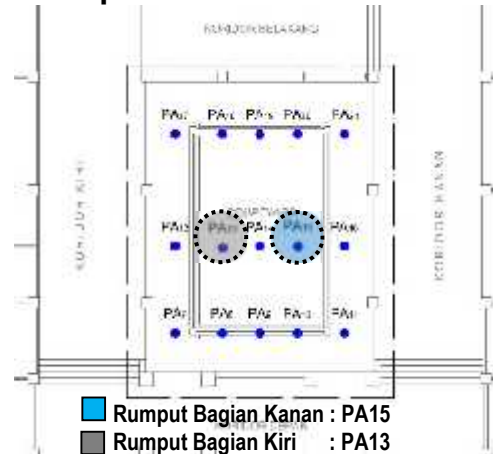
DIAGRAM 5.3.
Perbandingan Suhu Permukaan Rumput di Area Tengah Courtyard 4 Juni 2015
Sumber: Olahan Penulis Dari Hasil Pengukuran, 2015

Hasil pengukuran pada suhu permukaan bidang rumput bagian kiri dan kanan dapat dilihat pada tabel 5.9. Perbandingan perubahan suhu permukaan berdasarkan hasil pengukuran tersebut dapat dilihat pada diagram 5.3. Bidang permukaan rumput bagian kanan dan kiri dari jam 07.00 hingga jam 11.00 terbayangi. Rumput bagian kanan terbayangi oleh struktur

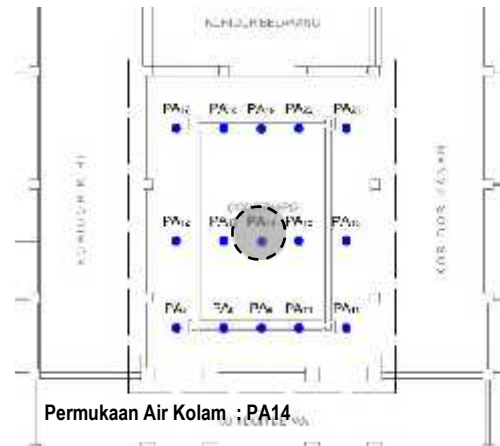
DIAGRAM 5.5.
Suhu Permukaan Air Kolam di Area Tengah Courtyard 4 Juni 2015
Sumber: Olahan Penulis Dari Hasil Pengukuran, 2015

Hasil pengukuran pada suhu permukaan air kolam dapat dilihat pada tabel 5.11. Kondisi perubahan suhu permukaan air kolam hasil pengukuran tersebut dapat dilihat pada diagram 5.5. Bayangan struktur bangunan bagian kanan menutupi permukaan air kolam dari jam 07.00 hingga jam 10.00. Kenaikan suhu permukaan tiap jamnya sangat kecil yakni antara 0,2°C – 0,6°C.

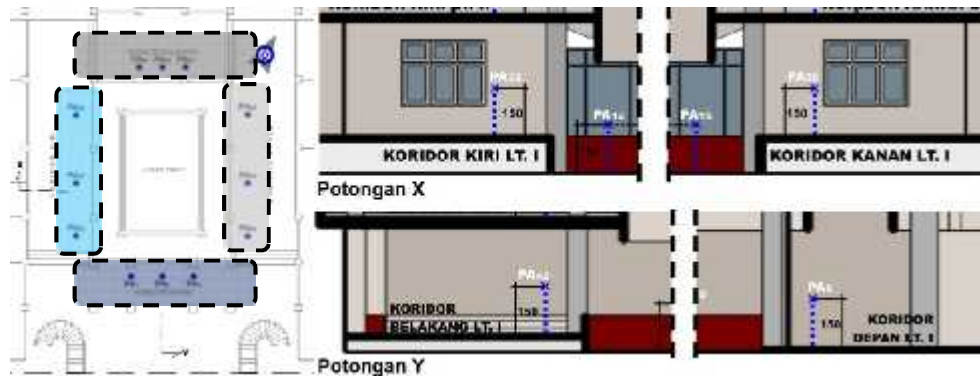
GAMBAR 5.57.
Posisi Titik Ukur di Area Koridor Lantai I
Sumber: *Olahan Penulis, 2015*

Posisi dan ketinggian titik-titik ukur pada area koridor lantai I di empat bagian sekitar *courtyard* dapat dilihat pada gambar 5.57. Hasil pengukuran di tiap titik pada empat bagian koridor tersebut dirata-ratakan sehingga diperoleh nilai-nilai tingkat temperatur udara dan kelembaban relatif yang dapat dilihat pada tabel 5.19.
